Silver Hills Middle School

12400 Huron St., Westminster, CO
Establecido en 2007 | 149,769 sq. ft.

CLASIFICACIÓN DE LAS CONDICIONES EN GENERAL

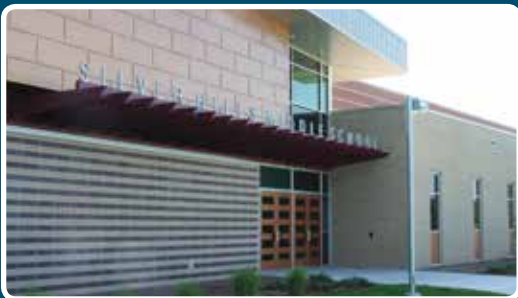
CLASIFICACIÓN DE LOS SISTEMAS ● Bueno ● Moderado ● Pobre ● Crítico

Instalaciones en buenas condiciones en general, necesitando solamente reparaciones menores. Espere más información en el otoño sobre la manera en que atenderemos las necesidades de su escuela.
